### Muster eines Fachberichts

#### Nebenluftvorrichtungen

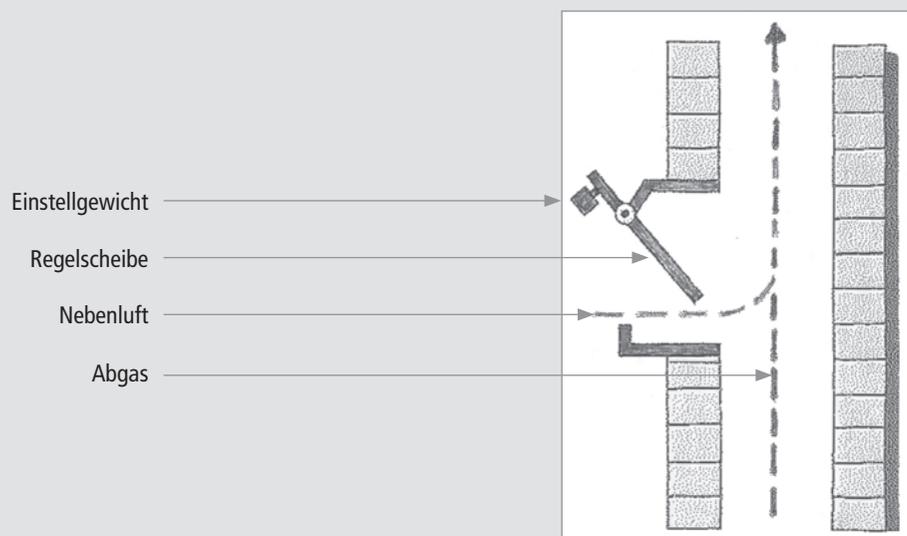
In einem Anwesen wurde ein neuer Heizkessel eingebaut. Der Schornsteinquerschnitt für den neuen (geringeren) Abgasmassenstrom war zu groß. Das kann zur Durchfeuchtung des Schornsteins führen, weil die Abgastemperatur bereits im Schornstein den Taupunkt unterschreitet.

Nebenluftvorrichtungen gibt es als **selbsttätige Nebenluftvorrichtungen** (Skizze) und **zwangsgesteuerte Nebenluftvorrichtungen**. Sie lassen während des Feuerstättenbetriebes (Skizze) Luft zum Abgas hinzuströmen, was den Auftrieb verbessert. Zwangsgesteuerte Nebenluftvorrichtungen lassen Luft in den Schornstein, wenn die Feuerstätte Stillstandszeiten hat. Beide Maßnahmen bewirken, dass der Schornstein nicht nass wird bzw. schnell wieder trocknet. Um eine Schornsteinsanierung zu umgehen, wollte der Kunde von uns eine selbsttätige Nebenluftvorrichtung eingebaut haben.

Zur Kontrolle der Wirksamkeit der durchgeführten Maßnahme wurde mit dem Eigentümer ein Termin zu einem späteren Zeitpunkt, ca. 2 Monate nach Durchführung, verabredet. Bei diesem Ortstermin haben wir die Abgasanlage erneut überprüft und auf dem Dachboden an der Kontrollöffnung festgestellt, dass die beginnende Durchfeuchtung bereits wieder getrocknet war. Weitere Maßnahmen mussten somit nicht eingeleitet werden.
